## **ACCIDENTE : 7**

**Fecha : 09.03.2000 - Accidentado : 1 - Acumulado : 7**

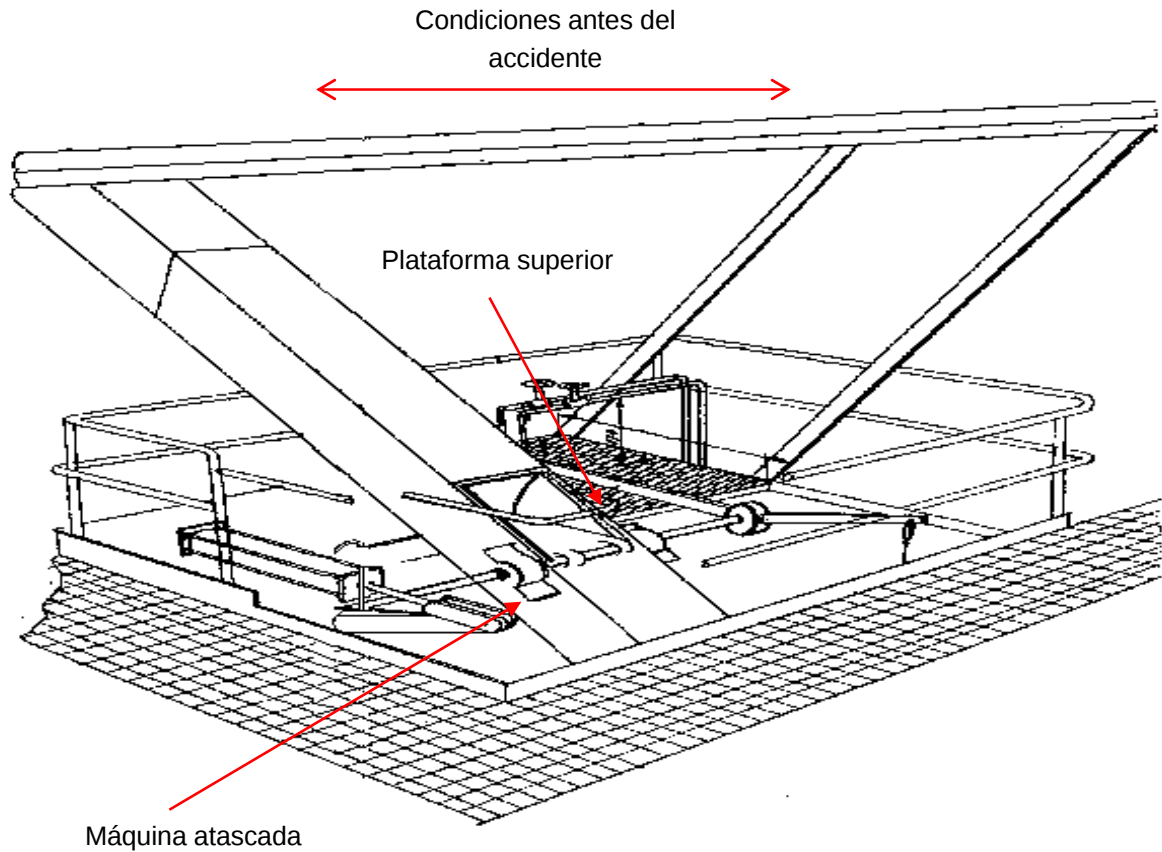
En el instante que un mecánico y un soldador cortaban un fierro en U, que servía de tope y limitaba la abertura de la compuerta de descarga de la manga que alimenta de carbonato de calcio a las ollas de fundición, y antes de terminar de hacer el corte, el fierro se quebró debido a presión del aire comprimido acumulado en el pistón y a la presión que ejercía la carga de Carbonato de Calcio. La compuerta se abrió transmitiendo el movimiento por un eje hasta una palanca manual, que al moverse hacia arriba unos 50°, ocasionó la caída de uno de los trabajadores, desde una altura de 8,5 metros.

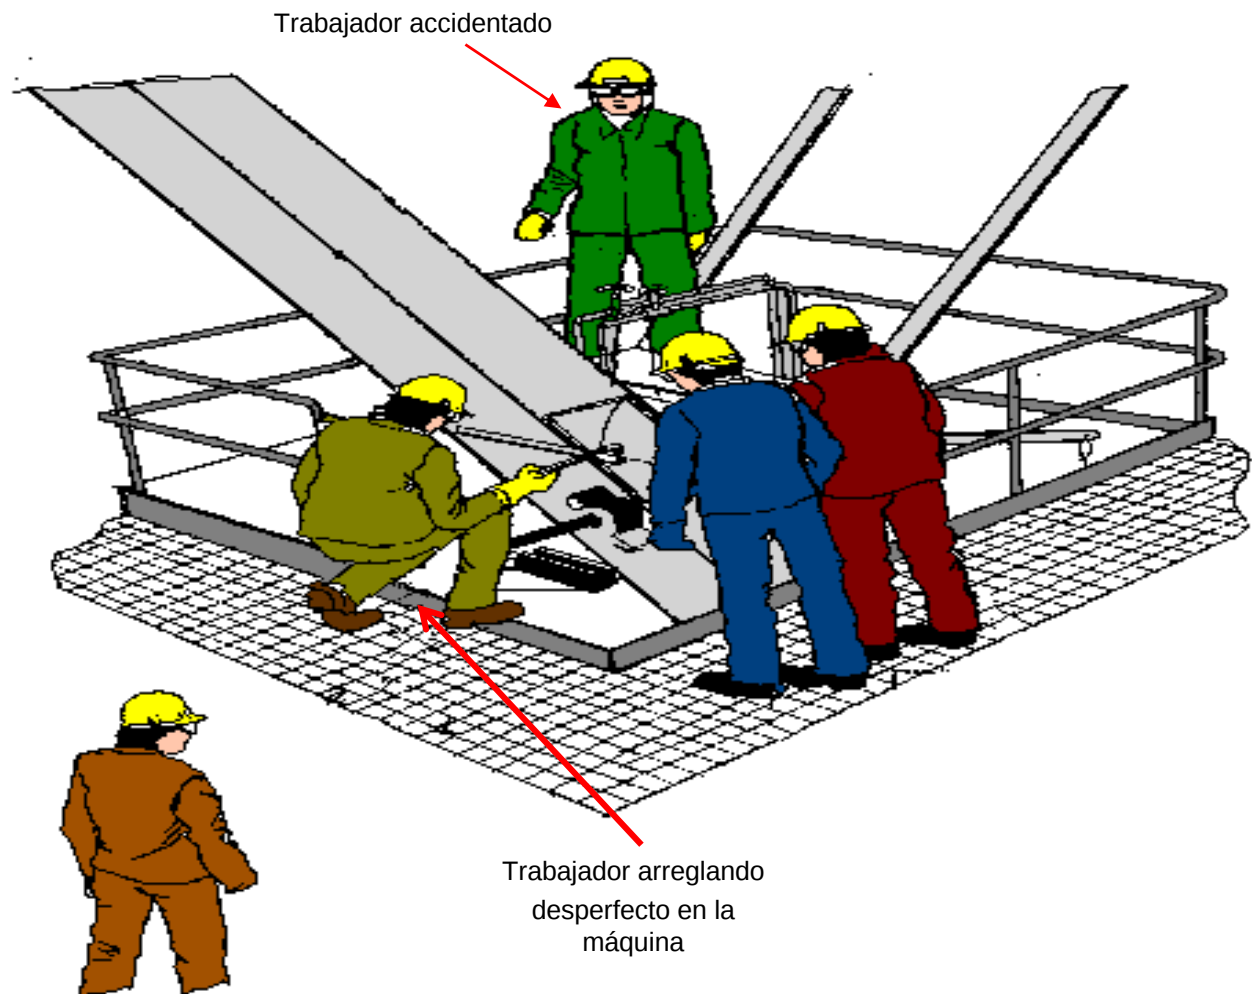
- ↓ No usar Cinturón con cola de seguridad.
- ↓ Superficie de trabajo sin protección y resguardo adecuado.
- ↓ Existencia de material de sobre tamaño dentro del ducto. Situación que provocó el atoché.
- ↓ Efectuar corte del tope de carrera de la compuerta, sin considerar la energía neumática confinada en el sistema de accionamiento de la compuerta del ducto.
- ↓ Iluminación insuficiente en el lugar de trabajo.

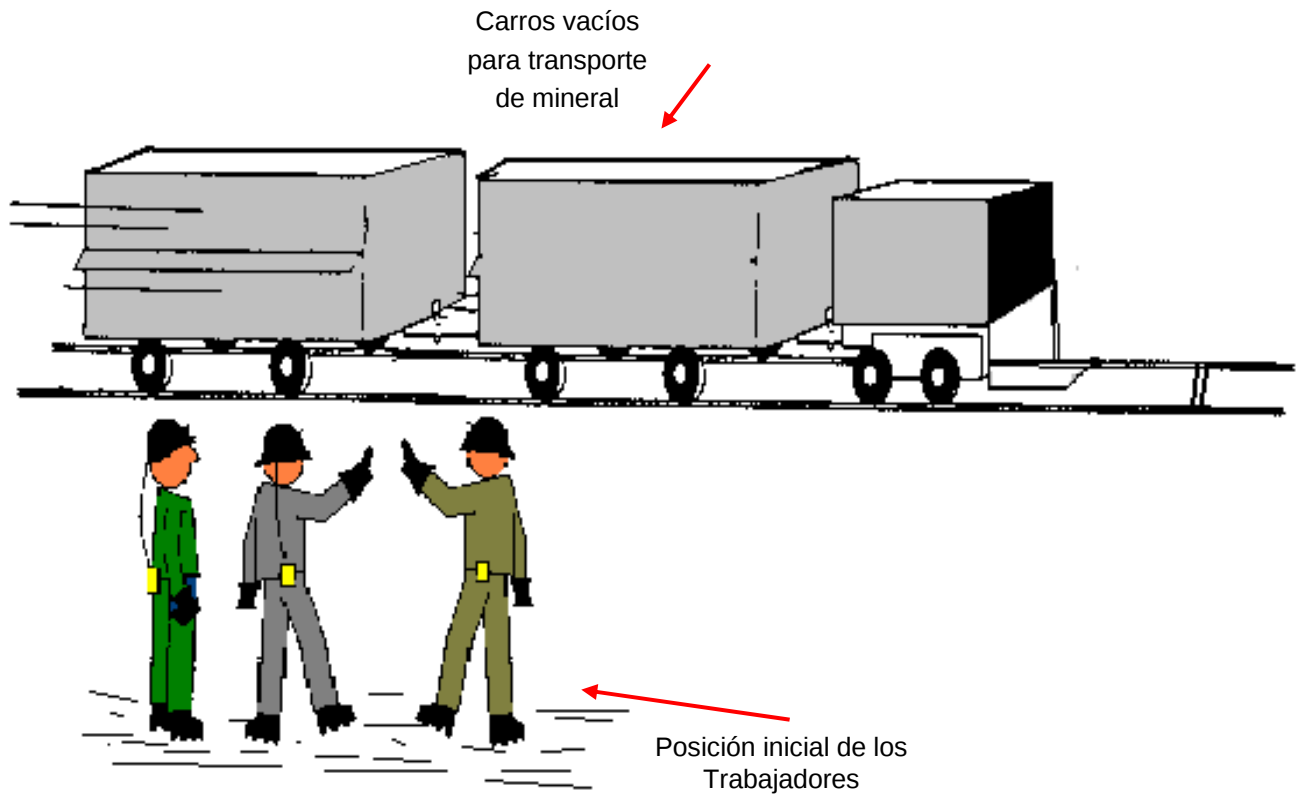
En el momento en que se subía a un carro de ferrocarril en movimiento, se resbaló y cayó sobre la línea férrea siendo alcanzado por la llanta del carro, ocasionándole lesiones que posteriormente le provocaron la muerte.

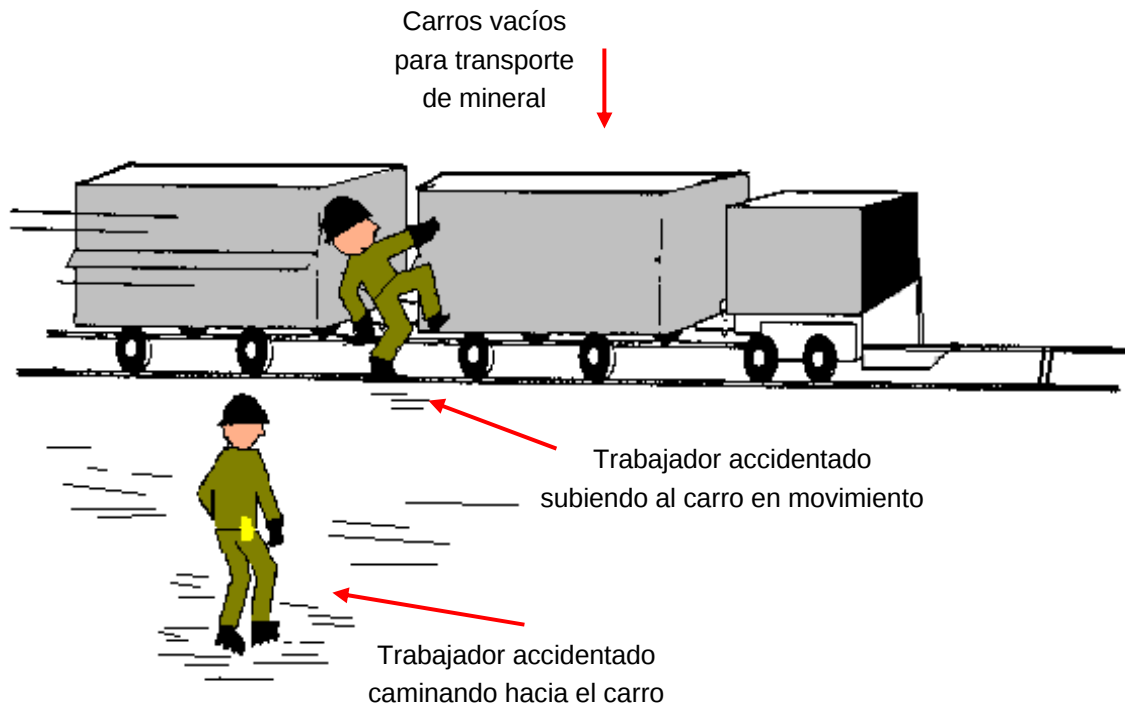
- ↓ Tratar de subirse al carro cuando se encontraba en movimiento.
- ↓ Desviarse de procedimientos establecidos como normales.
- ↓ Sector inadecuado para hacer la labor de descarpe y encarpe de carros.
- ↓ Sector iluminación insuficiente.
- ↓ Falta de conocimiento. Instrucción inicial insuficiente sobre los riesgos inherentes a la actividad desarrollada.
- ↓ Supervisión insuficiente.

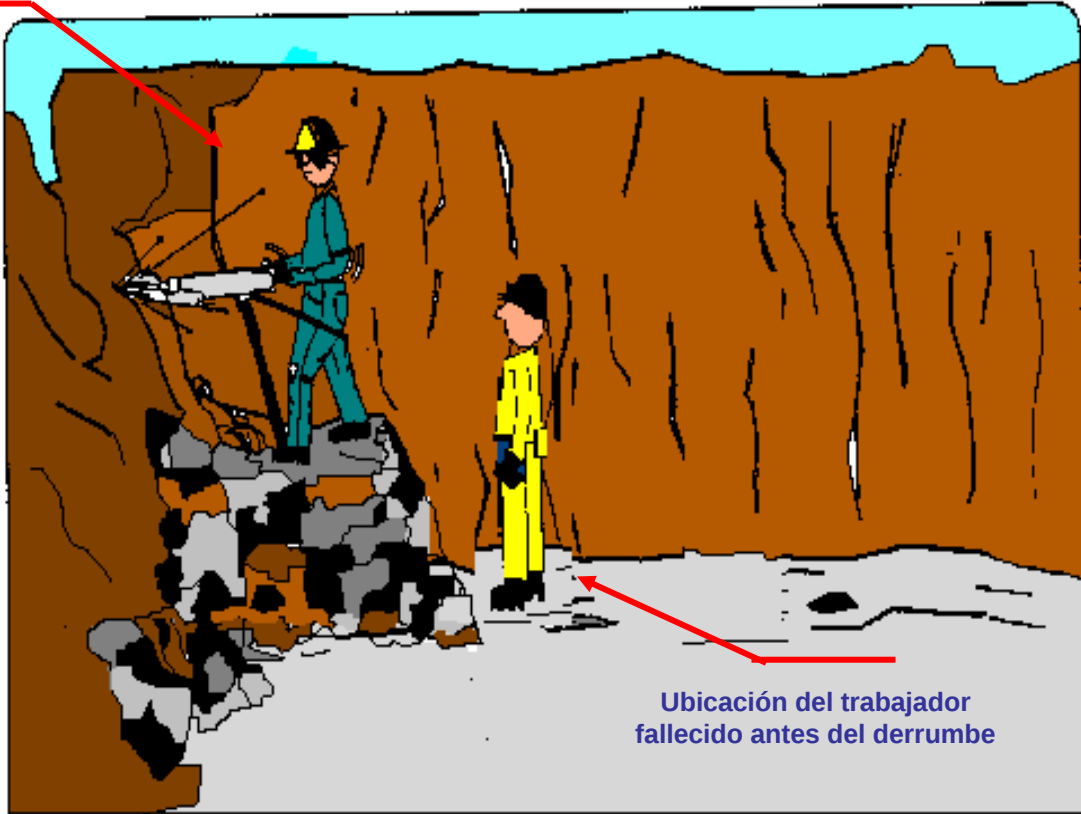
Perforista

Cuando se estaba perforando la pared de un banco de una mina a Rajo Abierto, con una perforadora manual, instalado sobre una plataforma de material estéril, se produjo el desprendimiento de la pared lateral, dejando aprisionado al operador del cargador frontal que observaba la operación y lanzando, al perforista, al pie de la plataforma. Las lesiones causadas al operador le provocaron la muerte.

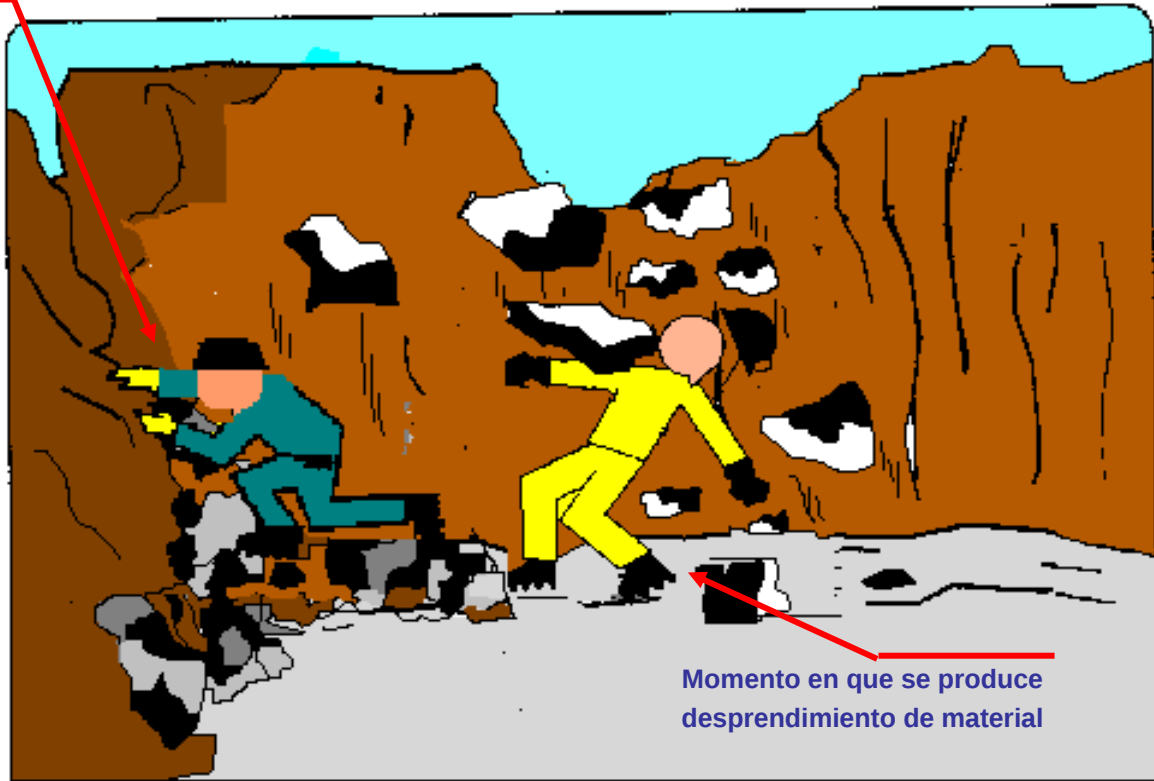
Perforista es desplazado en forma violenta, producto del derrumbe

- ↓ Caídas de rocas por acuñadura deficiente o falta de acuñadura.
- ↓ Sistema de trabajo inadecuado y peligroso.
- ↓ Método de explotación inadecuado y sin procedimiento seguro de trabajo.
- ↓ Falta de instrucción acerca de los riesgos y la ejecución segura de la explotación.

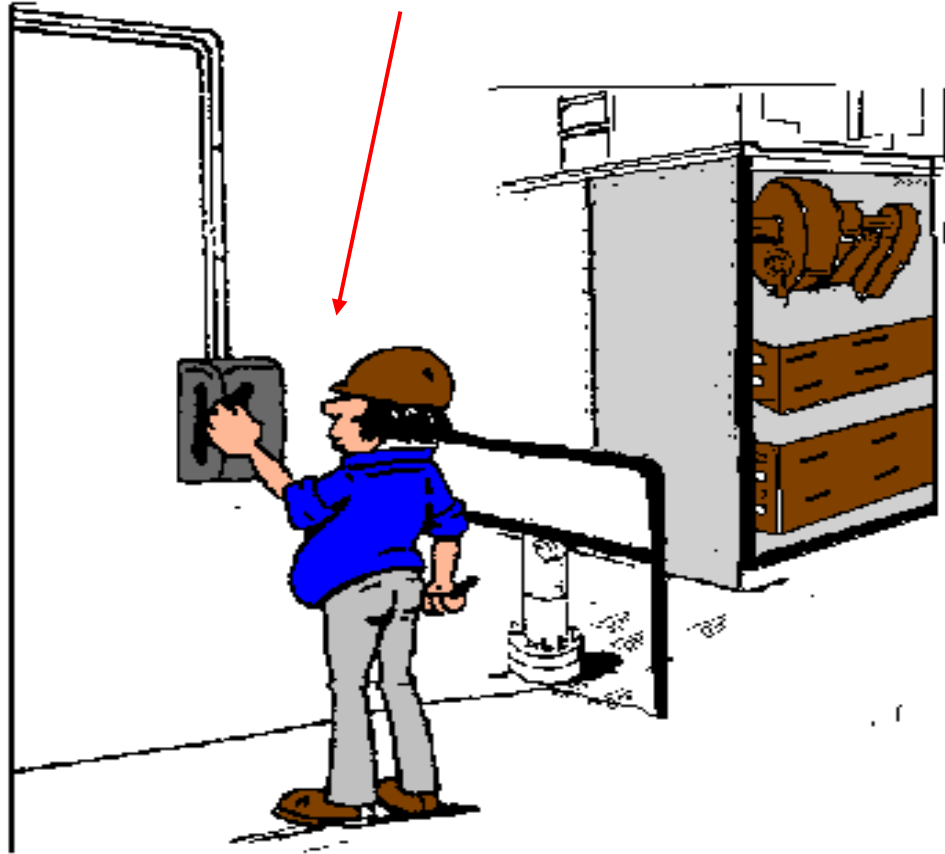
Trabajador al inicio del  
trabajo

En el momento que se disponía a cambiar la fase de un circuito eléctrico en una caja de conexión cercana a la caja automática donde supuestamente debía cortar la energía, tomó un cable de una de las fases que aún tenía corriente eléctrica, produciéndole una descarga que le provocó la muerte.

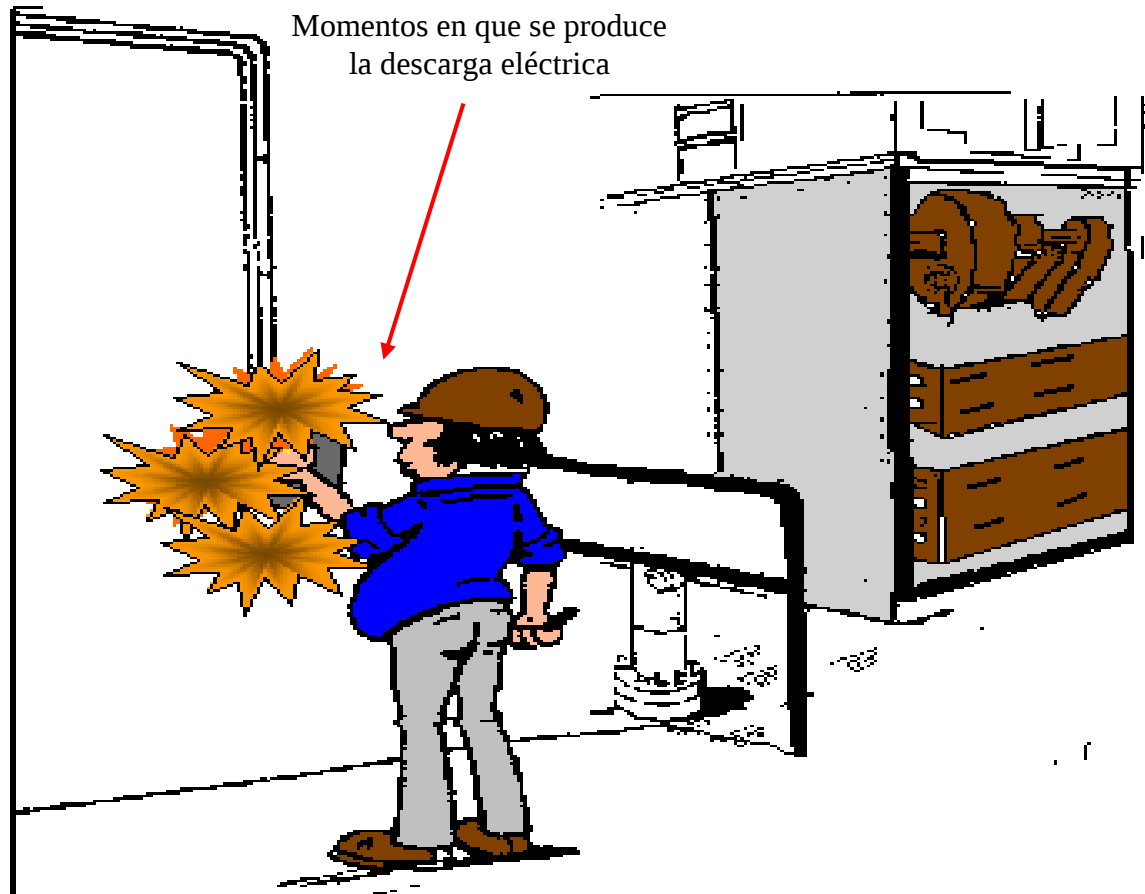
- ↓ Eléctrico accidentado se equivocó al intervenir una caja de conexión que estaba energizada en lugar de la otra a la cual le había cortado la corriente.
- ↓ No aplicar las normas establecidas que obligaba a desconectar el interruptor principal, bajar los cuchillos de contacto, probar tensión con el instrumento y con el bastón para comprobar energía cero.
- ↓ No usar las herramientas disponibles.
- ↓ Cajas de conexión fuera de normas referente a letreros y colores.

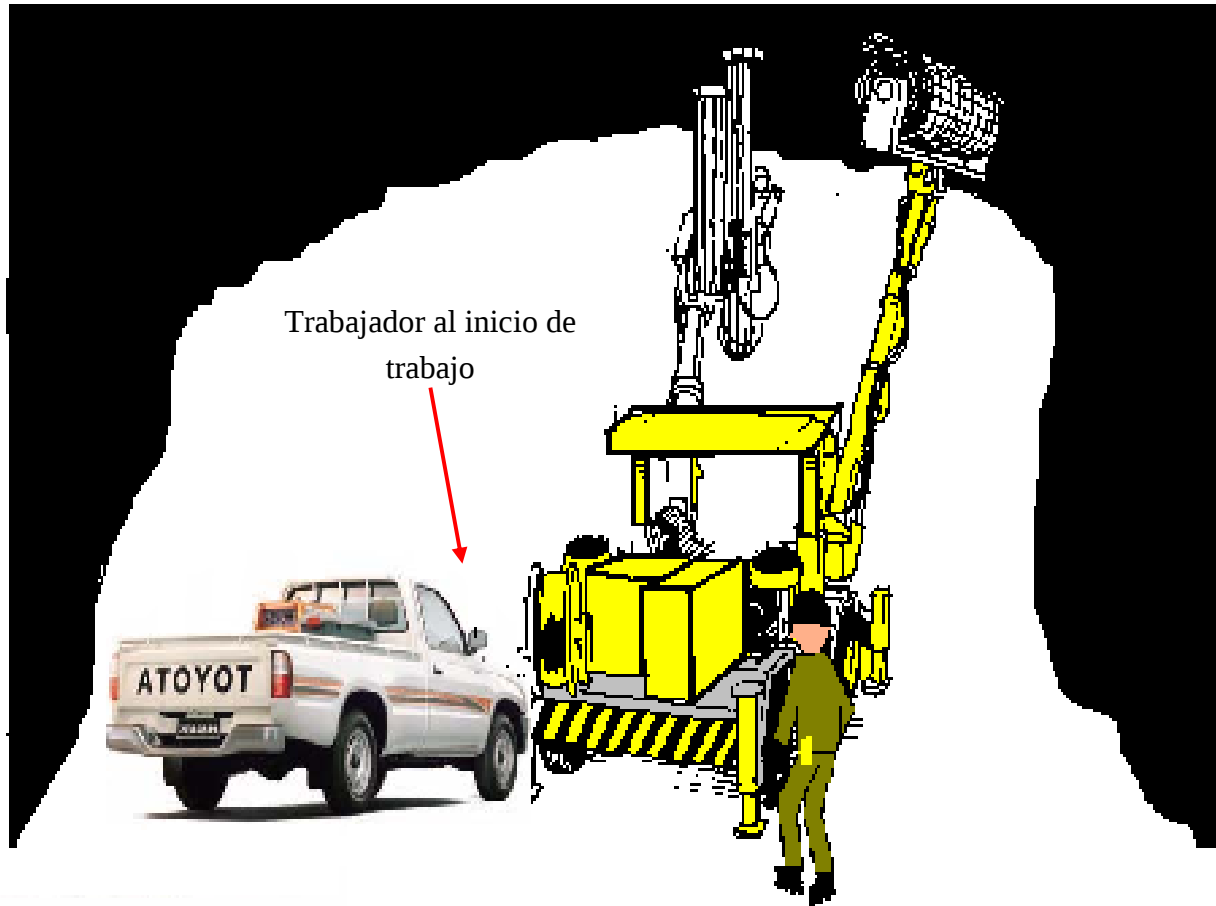
En el momento en que un jefe de turno y un operador de jumbo realizaban el abastecimiento de petróleo al equipo de perforación, se desprendió un planchón de roca del techo del lugar donde se encontraba, cayendo sobre la cabina de una camioneta, aplastando al supervisor que se encontraba en su interior.

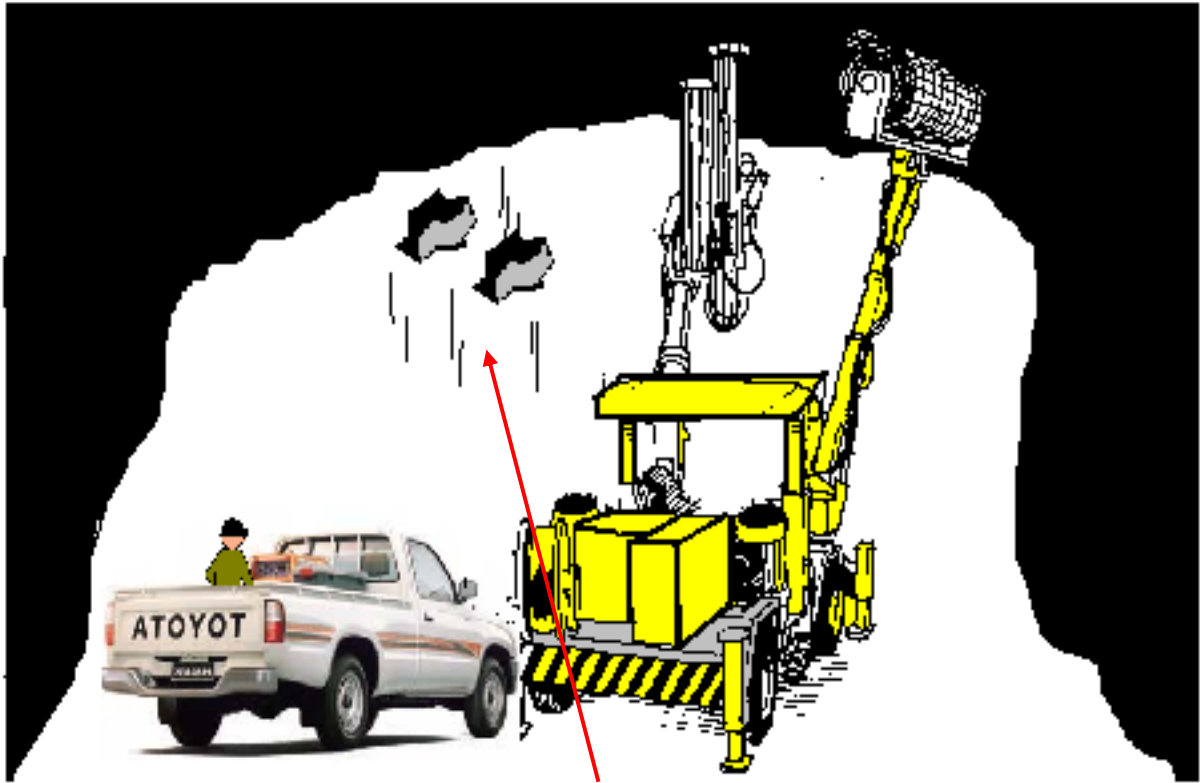
Momento en que se produce  
el desprendimiento de rocas

- ↓ Acuñadura insuficiente y sin sostenimiento adecuado en el lugar elegido para hacer abastecimiento de petróleo a los equipos.
- ↓ Transportar equipo por lugar sin acuñar.
- ↓ Existencia de fallas importante en el techo de la galería formando cuñas o produciendo zonas de inestabilidad.

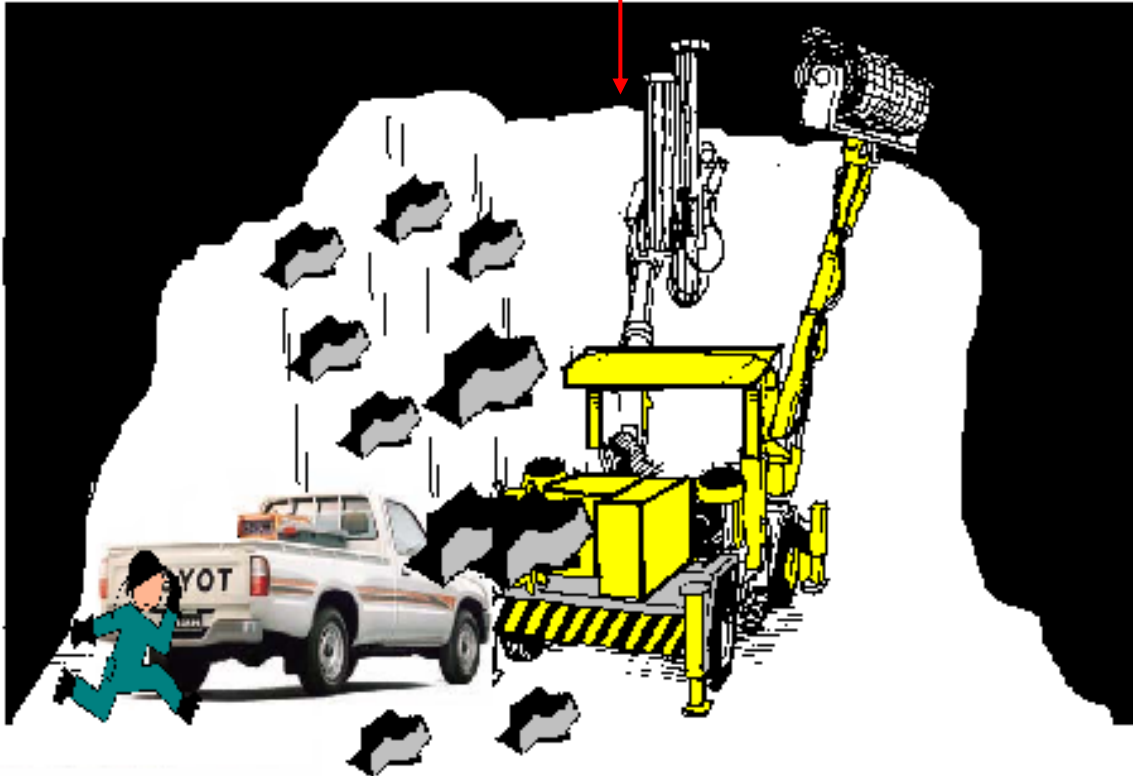
Vehículo es aplastado por desprendimiento de rocas el trabajador lesionado que dentro del vehículo

- 👍 Impedir el acceso al sector mientras no se acuñe y fortifique.
- 👍 Acuñar todo el sector donde se produjo el accidente, antes de re iniciar los trabajos en el lugar.
- 👍 Efectuar un completo control de acuñadura en las galerías de la mina. Hacer un estudio geomecánico de los sectores de la mina en explotación o desarrollo y determinar la fortificación recomendable.
