ACCIDENTE CON PLATAFORMA ELEVADORA TELESCÓPICA

MADRID, ESPAÑA

RESUMEN

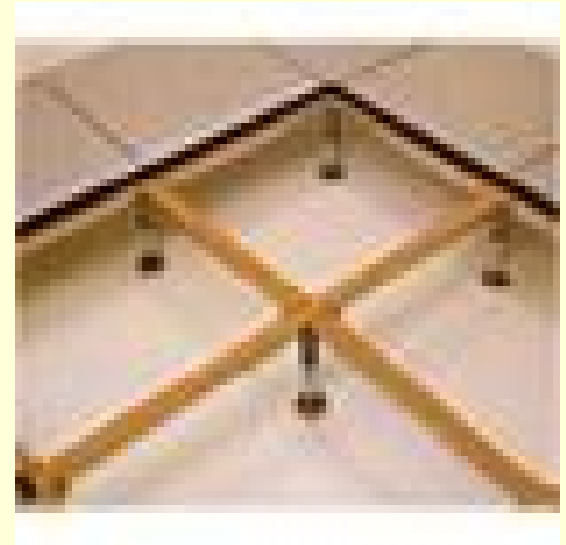
DETALLE SUELO TÉCNICO

- EL SUELO TÉCNICO PRESENTA UNOS PIES NIVELADORES DE SOPORTE, CON UNAS TRAVIESAS QUE ACOGEN LA BALDOSA.
